辽宁辽丹种业科技有限公司地块（C-10） 建设用地土壤污染状况调查报告

委托单位：辽宁辽丹种业科技有限公司

编制单位：丹东市精益理化测试有限责任公司

二〇二一年三月

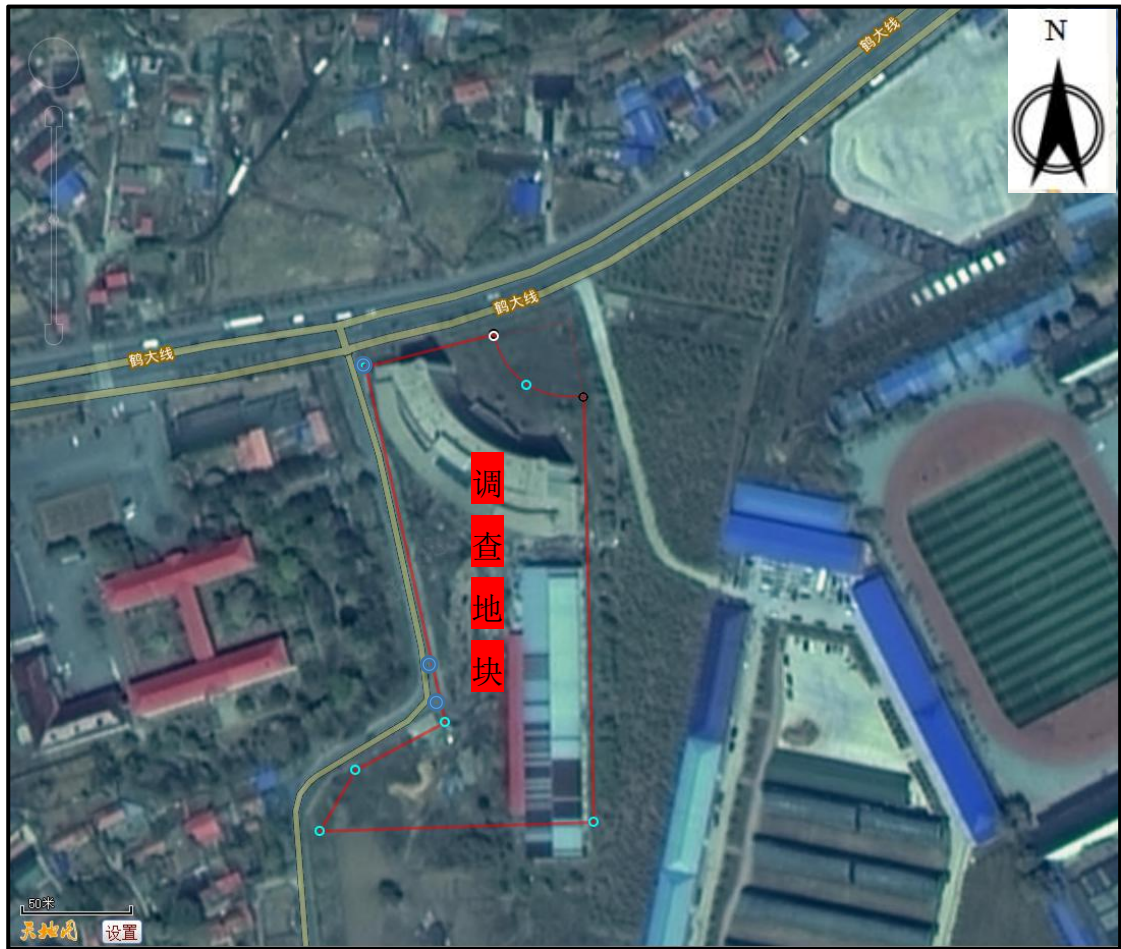
图 2.1-2 调查地块范围示意图

本次调查地块为学院西街以南、辽丹种业地块，位于辽宁省丹东市元宝区金山镇山城村，调查地块中心坐标 $124^{\circ} 21' 34.08'' E$ ， $40^{\circ} 10' 22.11'' N$ ，调查地块面积 1.73 公顷，地理位置图见图 2.1-1，调查范围示意图见图 2.1-2，地块拐点坐标详见表 2-1。

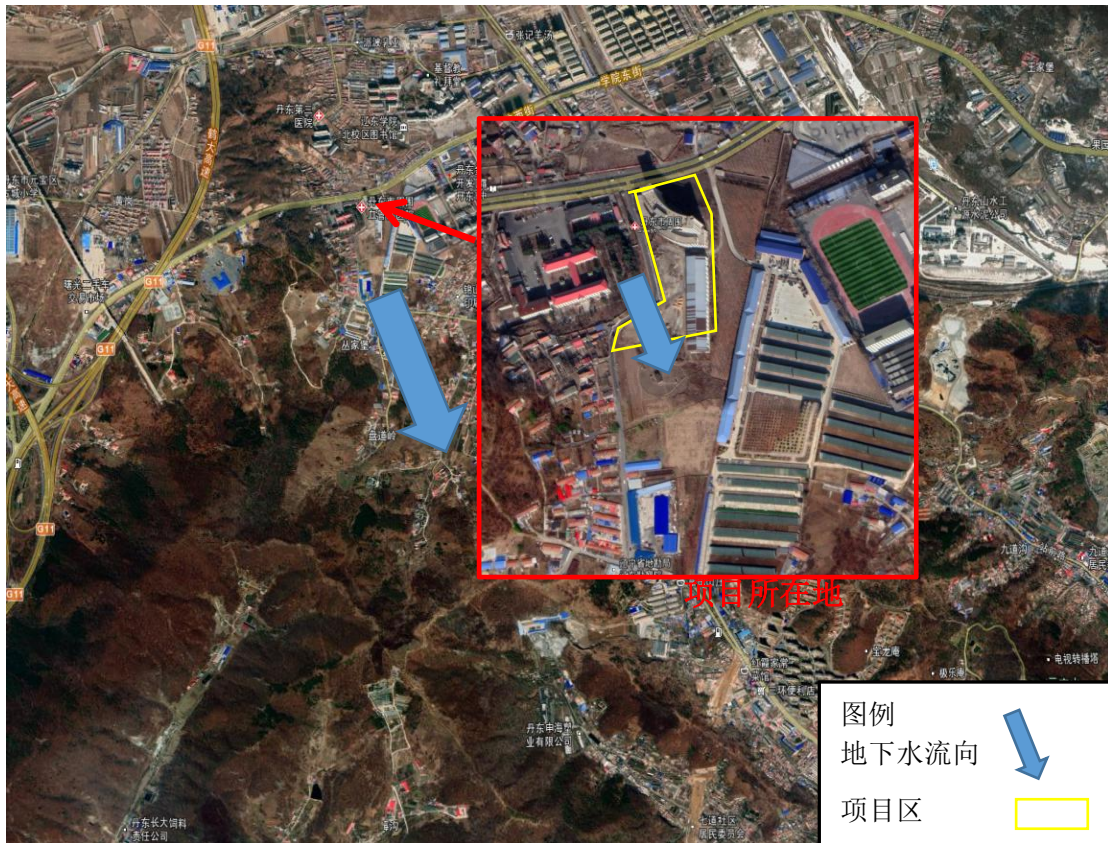
图 2.2-2 项目地下水流向图

本地块地下水主要类型为赋存在④细砂、⑤中砂、⑥砾砂、⑦圆砾、⑧卵石和局部杂填土层中，地下水丰富，属砂砾石孔隙潜水含水层，地下水类型为孔隙潜水，勘察期间地下水埋深约 4-5 米，地下水补给来源主要为大气降水及区域地下水逐流。

根据现场实际调查情况，结合丹东市区域地下水走向确定本地块地下水流向

为由西北向东南。见下图。

序号	修改意见	修改																																																														
1	补充调查区域地下水埋深流向等地质情况	<p style="text-align: center;">详见 P10-P11、图 2.2-2</p> <p>本地块地下水主要类型为赋存在④细砂、⑤中砂、⑥砾砂、⑦圆砾、⑧卵石和局部杂填土层中，地下水丰富，属砂砾石孔隙潜水含水层，地下水类型为孔隙潜水，勘察期间地下水埋深约 4-5 米，地下水补给来源主要为大气降水及区域地下水径流。</p> <p>根据现场实际调查情况，结合丹东市区地下水走向确定本地块地下水走向为由西北向东南。见下图。</p>

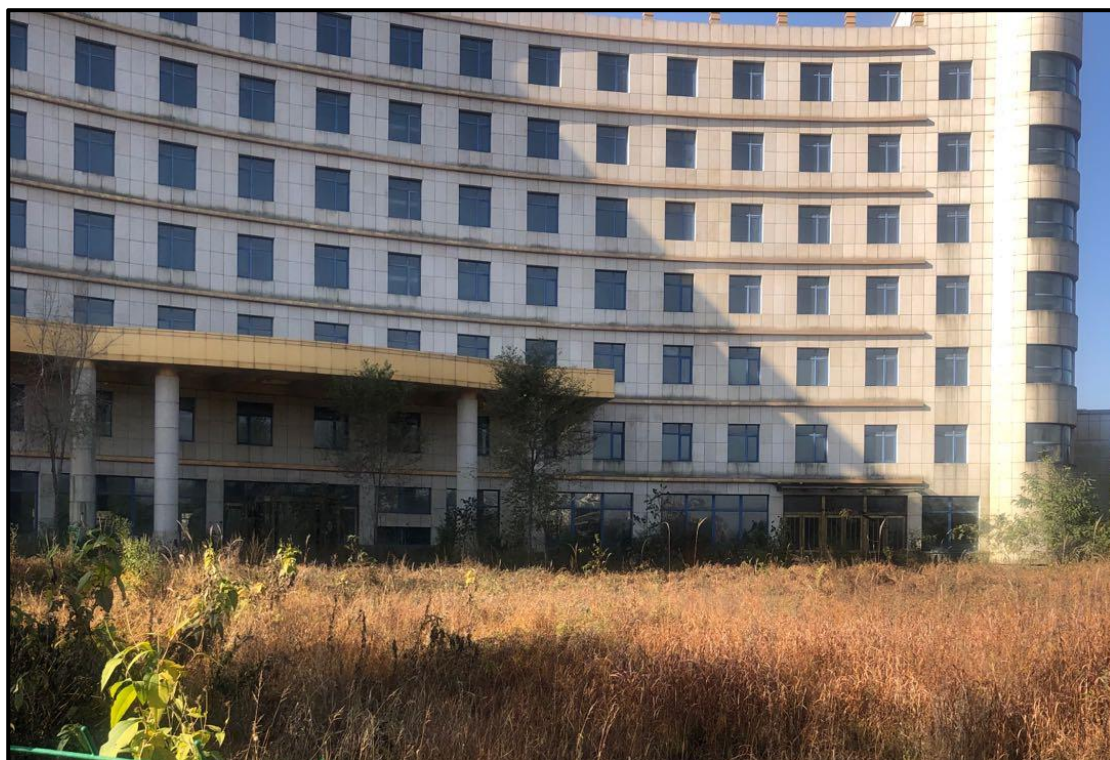
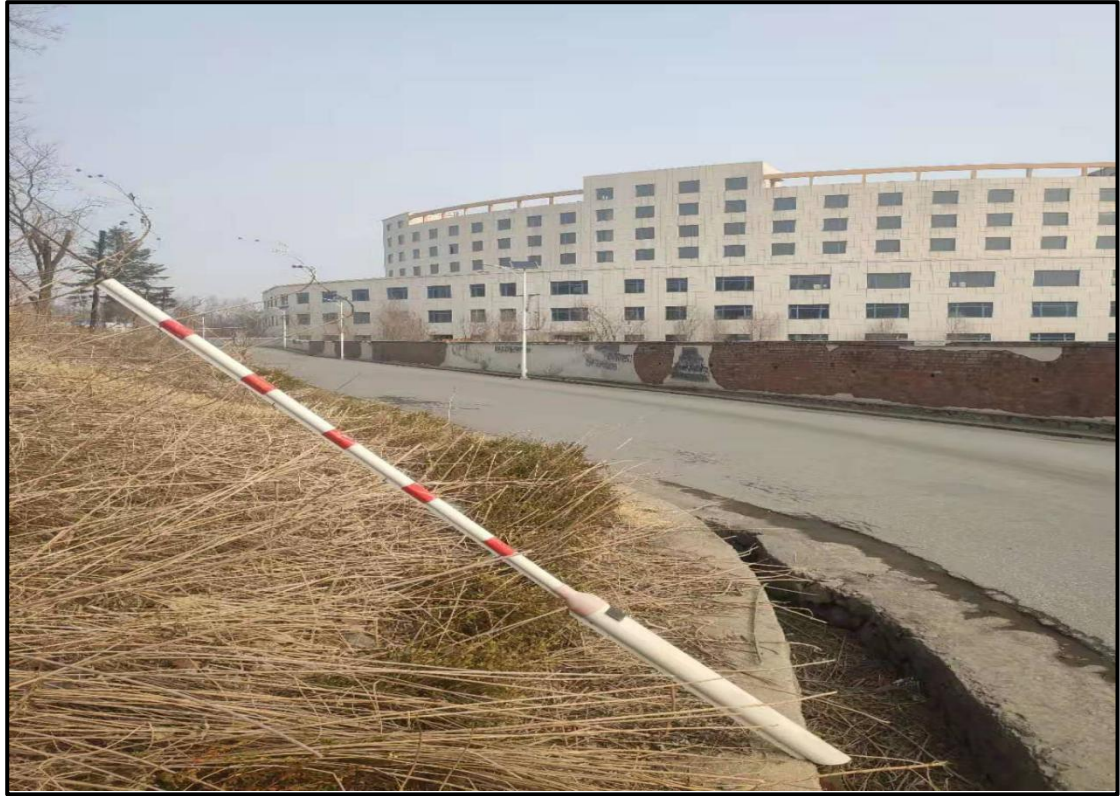
辽宁辽丹种业科技有限公司使用地块面积 20881 m²，本次调查学院西街以南、辽丹种业地块面积为 17300 m²。经过调查与现场踏勘以及影像卫星图，目前地块内建筑物为一栋办公楼约 3300 m²和一座厂房约 4300 m²，建筑物结构保持良好，地面均铺设水泥硬化。地块内其余部分是回填土后的裸露土壤，堆放了一些用于放置玻璃的铁架。辽宁辽丹种业科技有限公司 2015 年停产后，2016 年将厂区与厂房出租给丹东旭龙钢化厂用于存储玻璃与门窗玻璃组装生产至今，生产工艺简单，简单的玻璃裁剪组装或存储玻璃直接销售。地块实际现状图，图 2.3-1 至图 2.3-6，地块空间影像现状图，图 2.3-7。

图 2.3-1 现场照片-办公楼

图 2.3-2 现场照片-办公楼

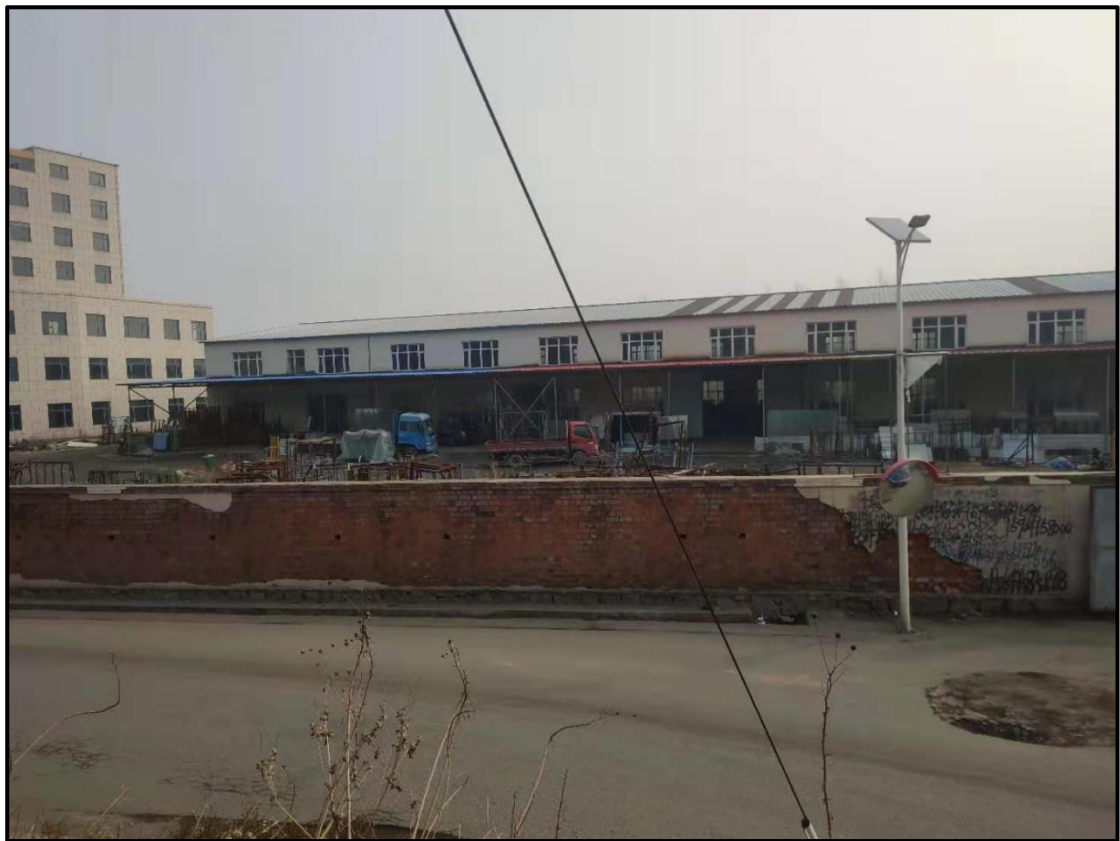
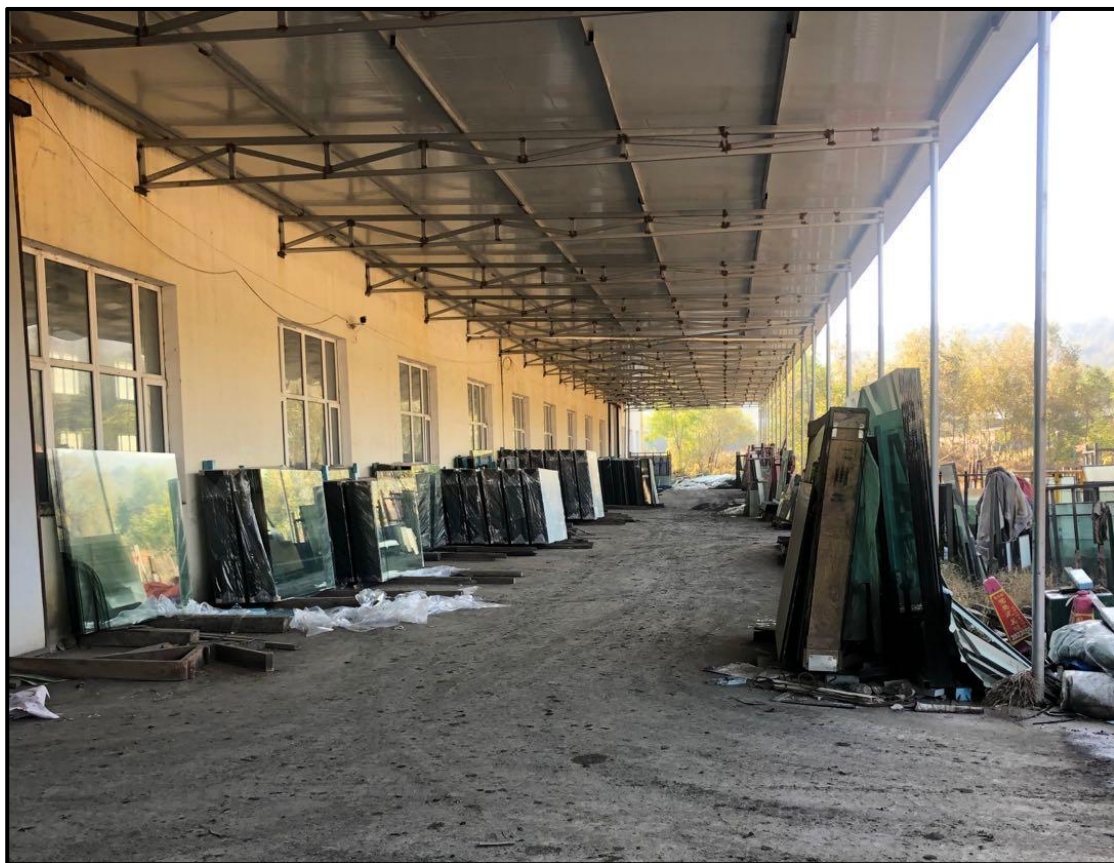
图 2.3-3 现场照片-厂房

图 2.3-4 现场照片-厂房

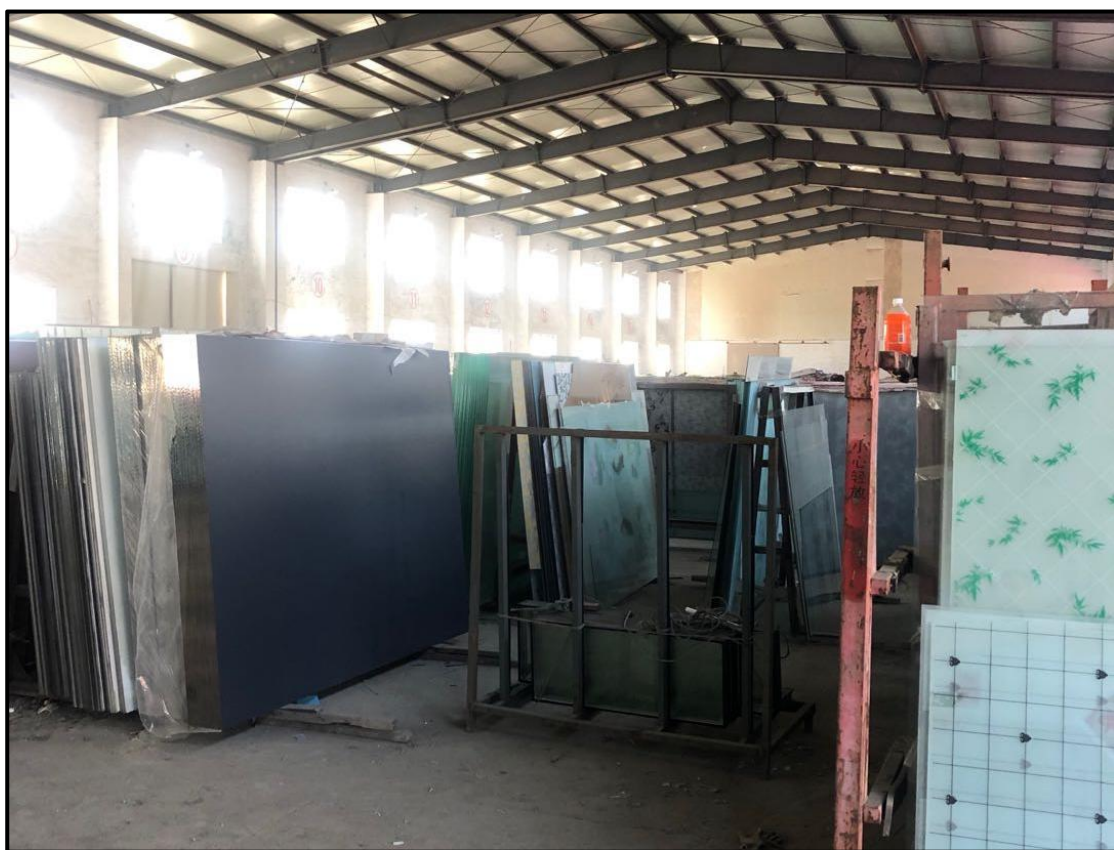
图 2.3-5 现场照片-厂房内部

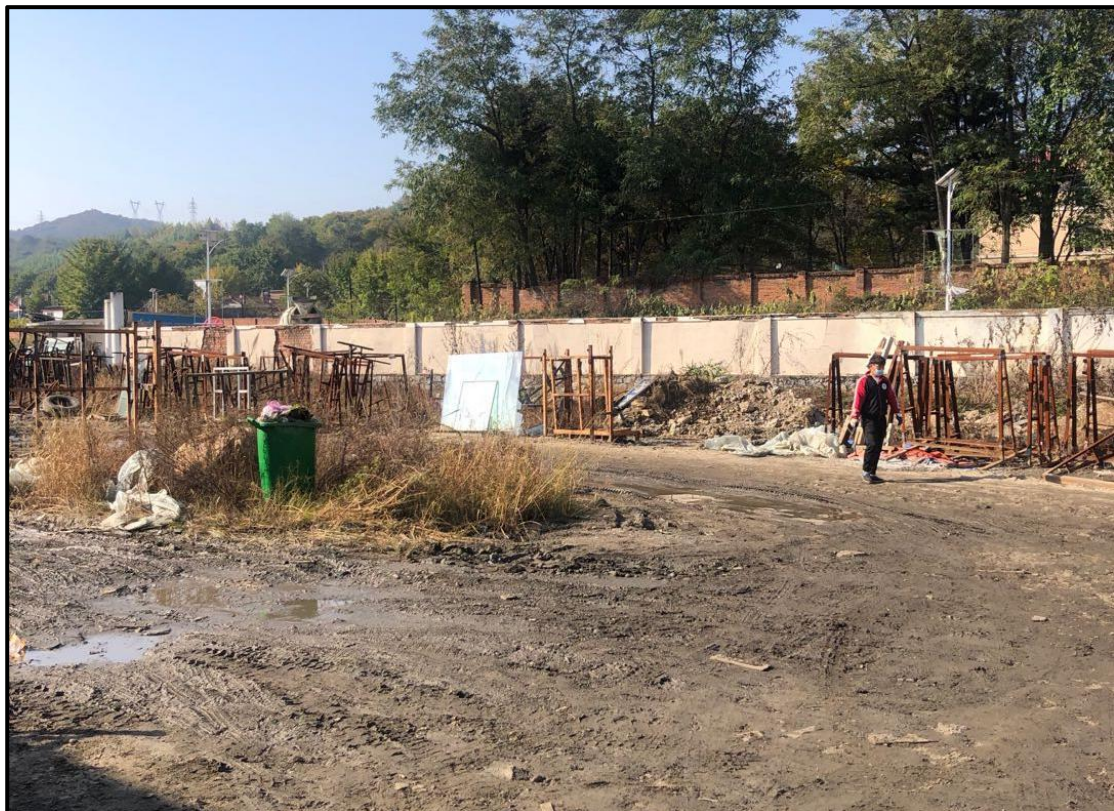
图 2.3-6 现场照片-院内

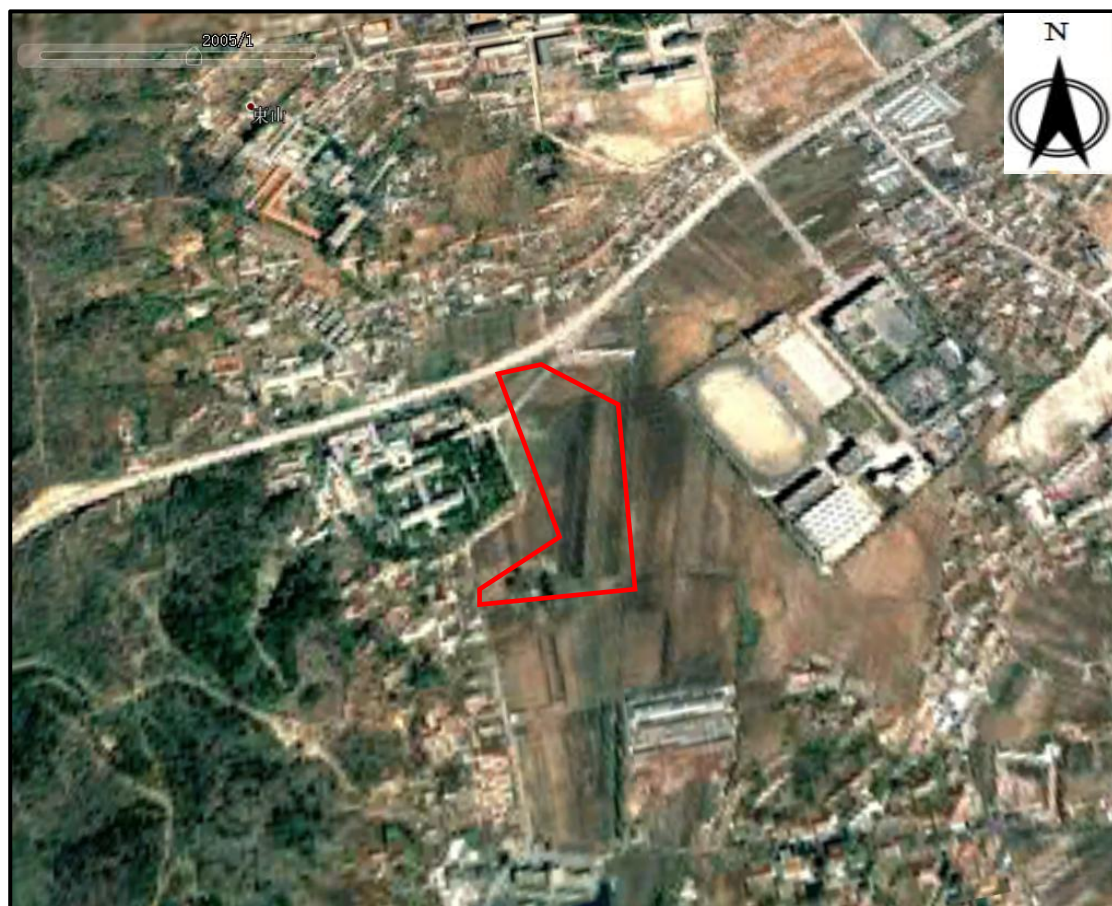
图 2.3-9 调查地块历史卫星空间影像 (2005 年 1 月)

地块	谷歌地图历史概况		已收集信息
辽宁辽丹种业地块 (C-10)	2005 年 1 月	地块为农田和空地	(1) 2006 年以前为农用地； (2) 2006 年至 2007 年坑洼地块使用御景苑小区开山土作为回填土回填； (3) 2007 年该地块变更为工业用地，由辽宁辽丹种业科技有限公司通过招标获得地块使用权； (4) 2007 年至 2008 年地块内建筑物办公楼和厂房建设，并于
	2010 年 4 月	地块建筑物已建成	
	2010 年 10 月	厂界与主体构筑物未发生明显变化	
	2011 年	厂界与主体构筑物

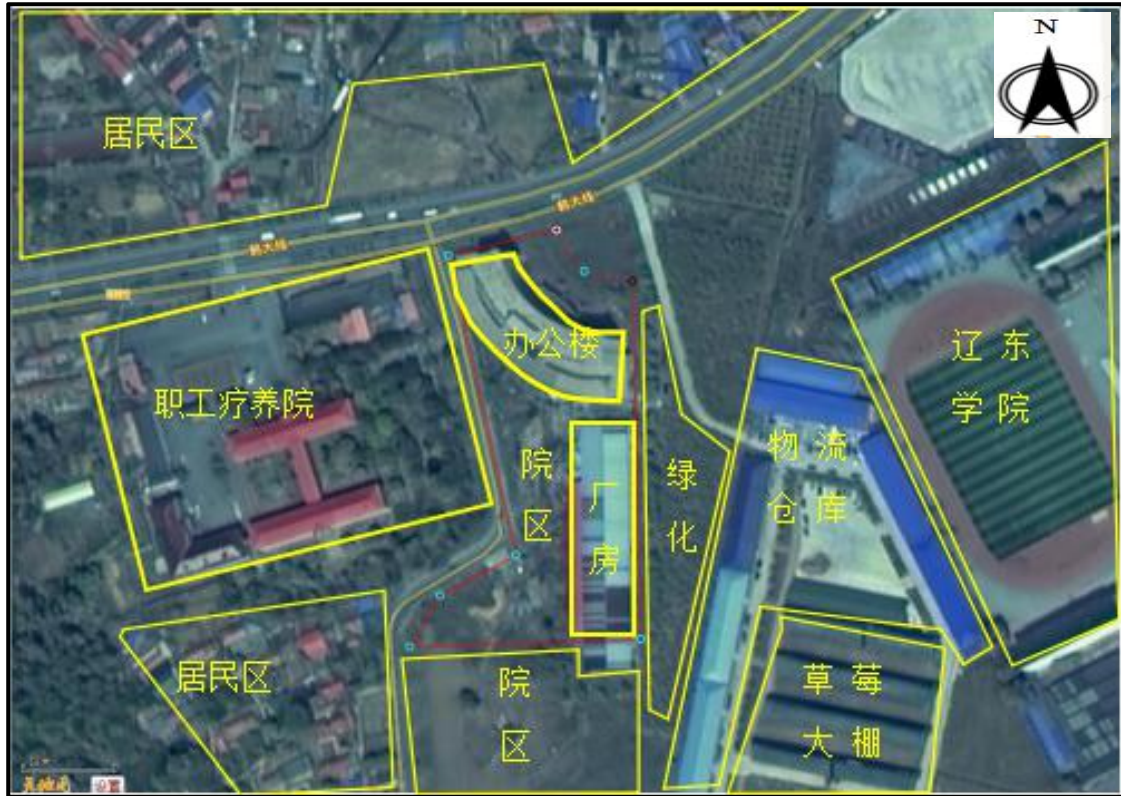
图 2.4-1 相邻地块概况示意图

地块北侧紧邻鹤大线 G201 国道，公路对面 90 米处约有 50 户的居民区。地块东侧有 20 米左右的绿化带，125 米处为辽东学院南校区，东偏南 60 米处有几栋仓库，出租给 2 家物流公司，1 家食品公司作仓库使用。地块南侧是辽丹种业厂区院内闲置地，南偏西侧约 30 米处有 50 户左右的居民区。地块西侧 50 米处是丹东市职工疗养院。

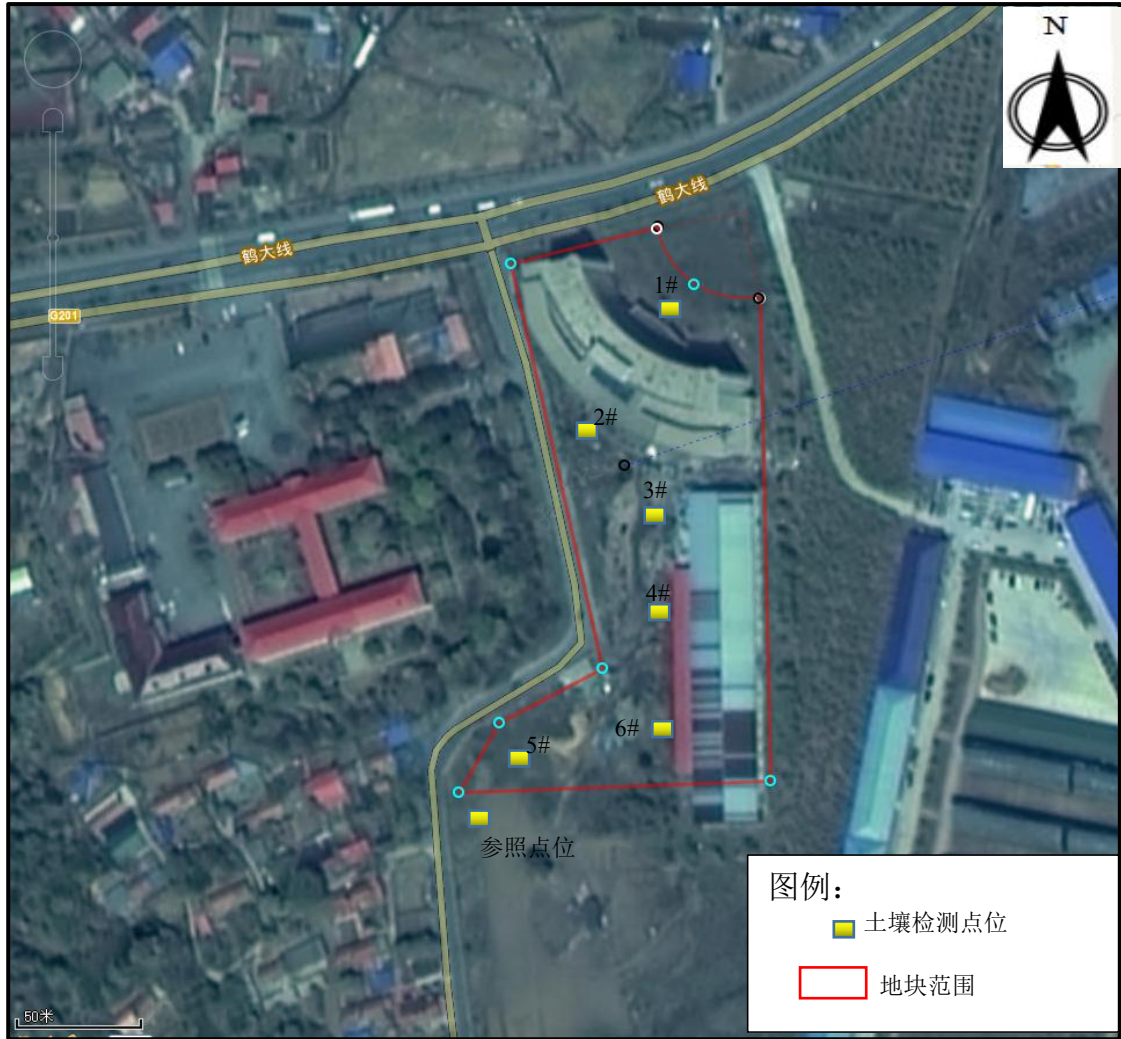
图 3.2-2 土壤检测点位示意图

地块内取地表裸露处 3 个采样点位和靠近厂房处 3 个采样点位 1#~6#，厂房地面硬化地面，不进行采样。调查地块外取一对照点位 7#，见下图。

本次地块各采样点位采样深度为 0~0.5m 表层土壤；0.5~2.5m 回填土层；2.5~4.5m 无回填土层。地下水受到污染的可能性较小，因此本次调查不单独对地下水进行取样分析检测。

采样点位详见表 3-2，采样点位示意图见图 3.2-2。

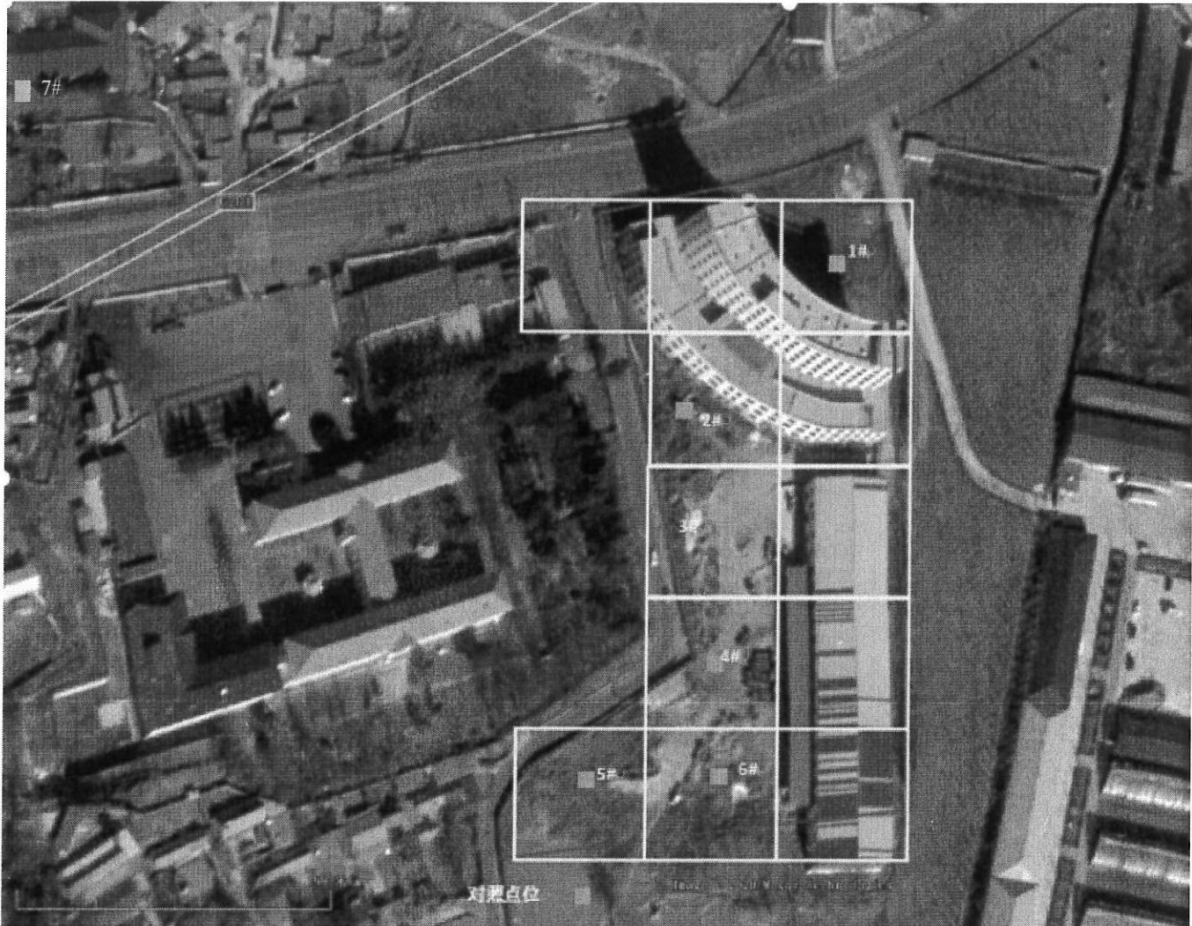
二、检测点位示意图

图例：■ -土壤检测点位
