富晟国际地块 土壤污染状况调查报告

委托单位：富晟房地产开发（丹东）有限公司

编制单位：丹东市精益理化测试有限责任公司

二〇二三年八月

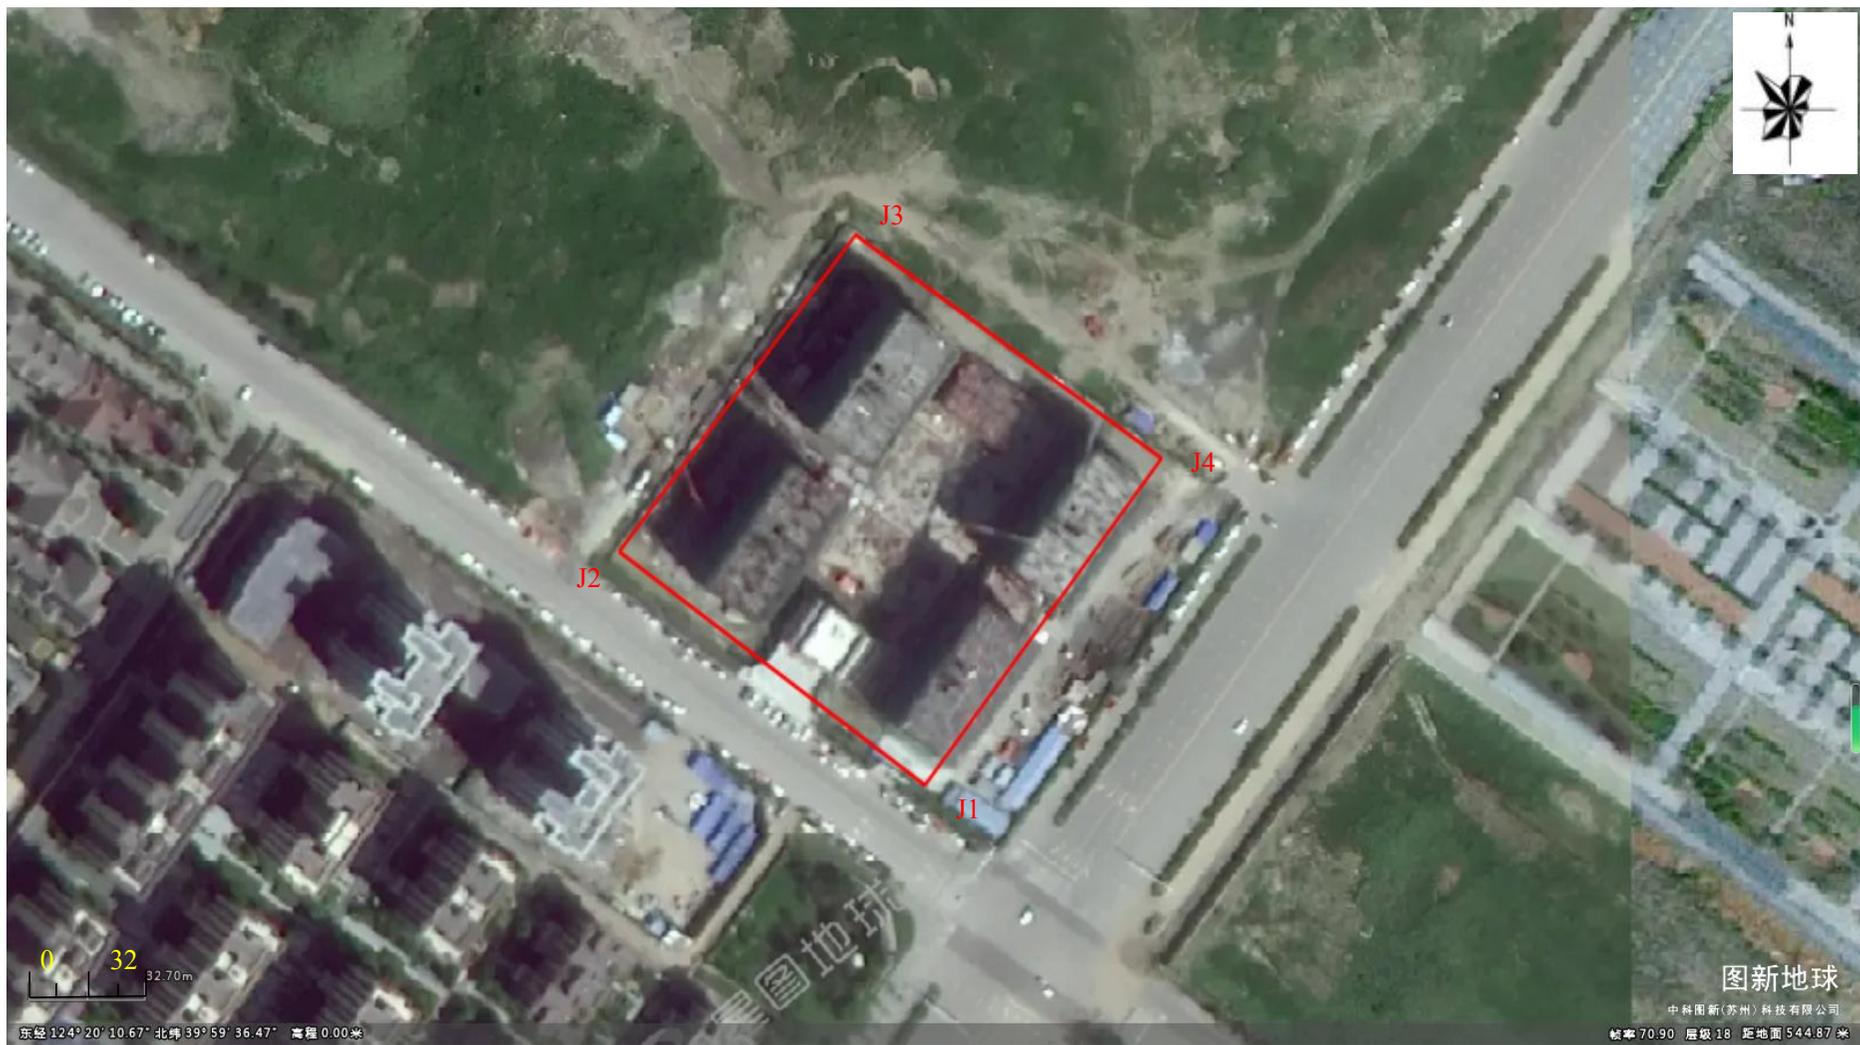
图 1.2-1 调查范围示意图(红线范围为本地块)

本次调查范围富晟国际地块四至：东至金河大街，南至金河大街、文祥路，西至文祥路，北至富晟国际北侧空地。根据《富晟国际地块修改图》该地块总占地面积为 12146 m²，共计 4 个拐点坐标，即本次调查范围。调查地块各拐点坐标

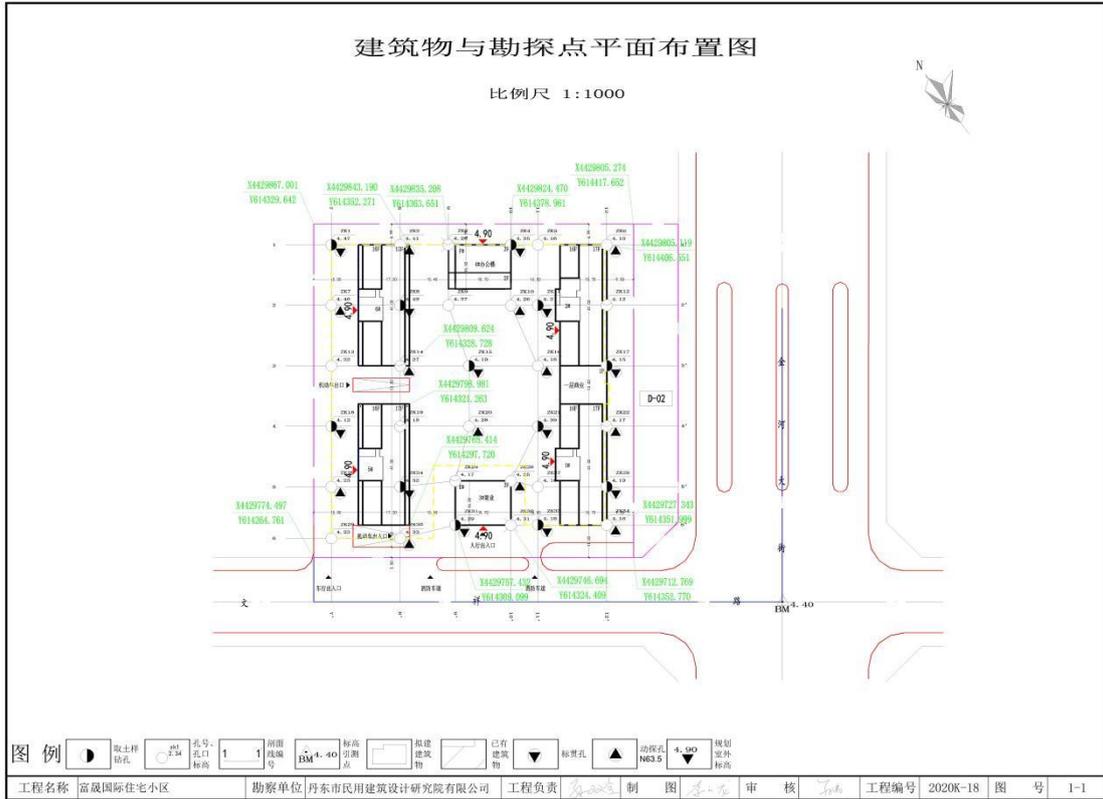
图 2.3-1 勘探点平面布置图

本次地质条件调查使用《富晟国际住宅小区岩土工程勘察报告》，勘探点平面布置图见图 2.3-1。

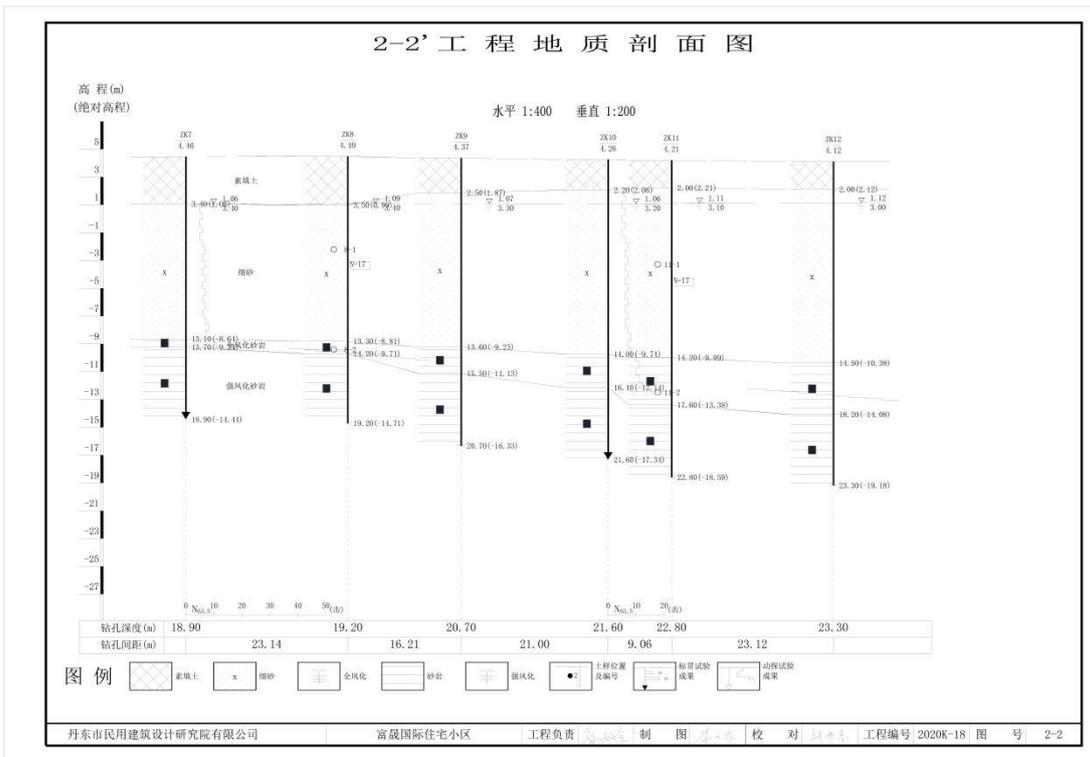
图 2.3-2 剖面图勘探点位示意图 2-2'

根据《富晟国际住宅小区岩土工程勘察报告》，选取了 2-2' 及 9-9' 共 2 个断面作为本调查的典型土壤断面进行介绍，详见图 2.3-2 及图 2.3-3，依钻探揭

(1)、素填土(Q4ml)：黄褐色，松散，稍湿，成分不均匀，主要由山坡碎石土及少量黏性土等组成，其中硬质物含量约占20~30%，由人工回填，回填时间1个月。该层全场地分布，钻探揭露层厚为2.00~3.50m。

(2)、细砂(Q4al)：灰黄色，稍密状态，饱水，矿物成分由长石、石英组成，粒径大于0.25mm的颗粒约占60%，局部夹少量黏性土互层，分布不均，级配不良。该层全场地分布，钻探揭露层厚为9.70~13.20m。

(3)、全风化砂岩(E-K)：黄色，中密状态，干~稍湿，原岩为砂岩，节理、裂隙发育，裂隙间充填少量黏性土。结构基本破坏，但尚可辨认，有残余结构强度，已风化成砂土状，锤击钻进较容易，属于极软岩。该层全场地分布，钻探揭露层厚为0.60~3.70m。

(4)、强风化砂岩(E-K)：黄色，密实状态，干，原岩为砂岩，节理、裂隙发育，裂隙间充填少量黏性土。组织结构已大部分破坏，矿物成分已显著变化，部分长石、云母等已风化为黏土矿物。岩石风化成20~50mm的碎石状，表层用手可以掰断，敲击声哑，无回弹，有凹痕，易击碎。回转钻进速度快。属于软岩。极破碎，岩体基本质量等级为V级。该层全场地分布，钻探揭露层厚为5.00~5.20m。

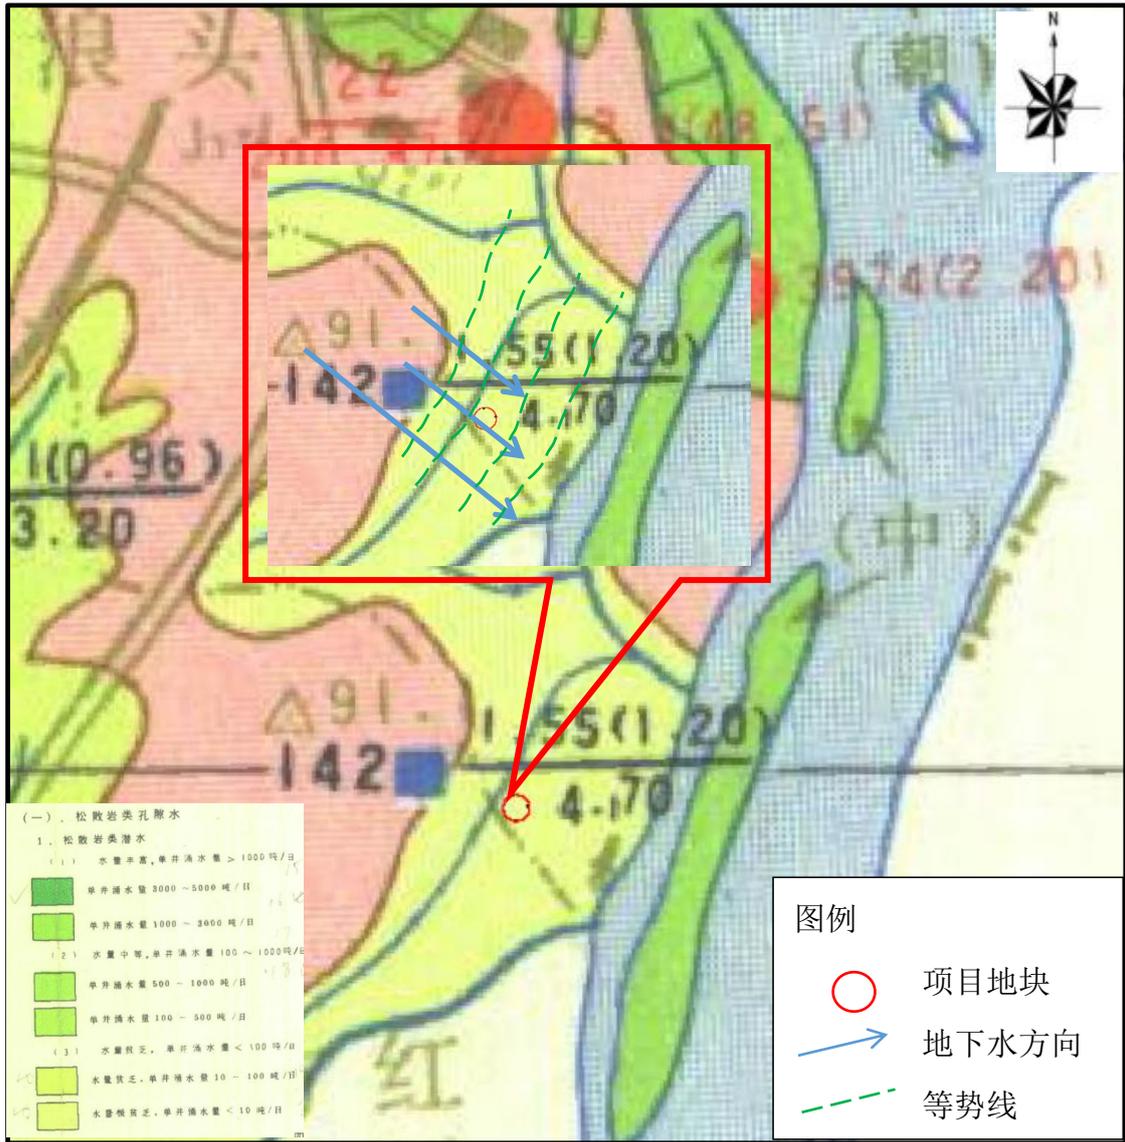
图 2.3-4 地下水流向图

根据《富晟国际住宅小区岩土工程勘察报告》，本场地地下水主要为细砂层中的地下潜水，主要补给来源为大气降水及鸭绿江侧向补给，由于拟建场区紧邻鸭绿江，该地下水与鸭绿江江水有较紧密的水力联系，其水位受江水及潮水水位影响较大，勘察过程中测得地下水稳定水位距自然地面 3.00~3.40m（绝对标高 1.05~1.13m），根据当地经验，场区区域近年来水位最大变化幅度大约 1~2m。地下水流向见图 2.3-4。

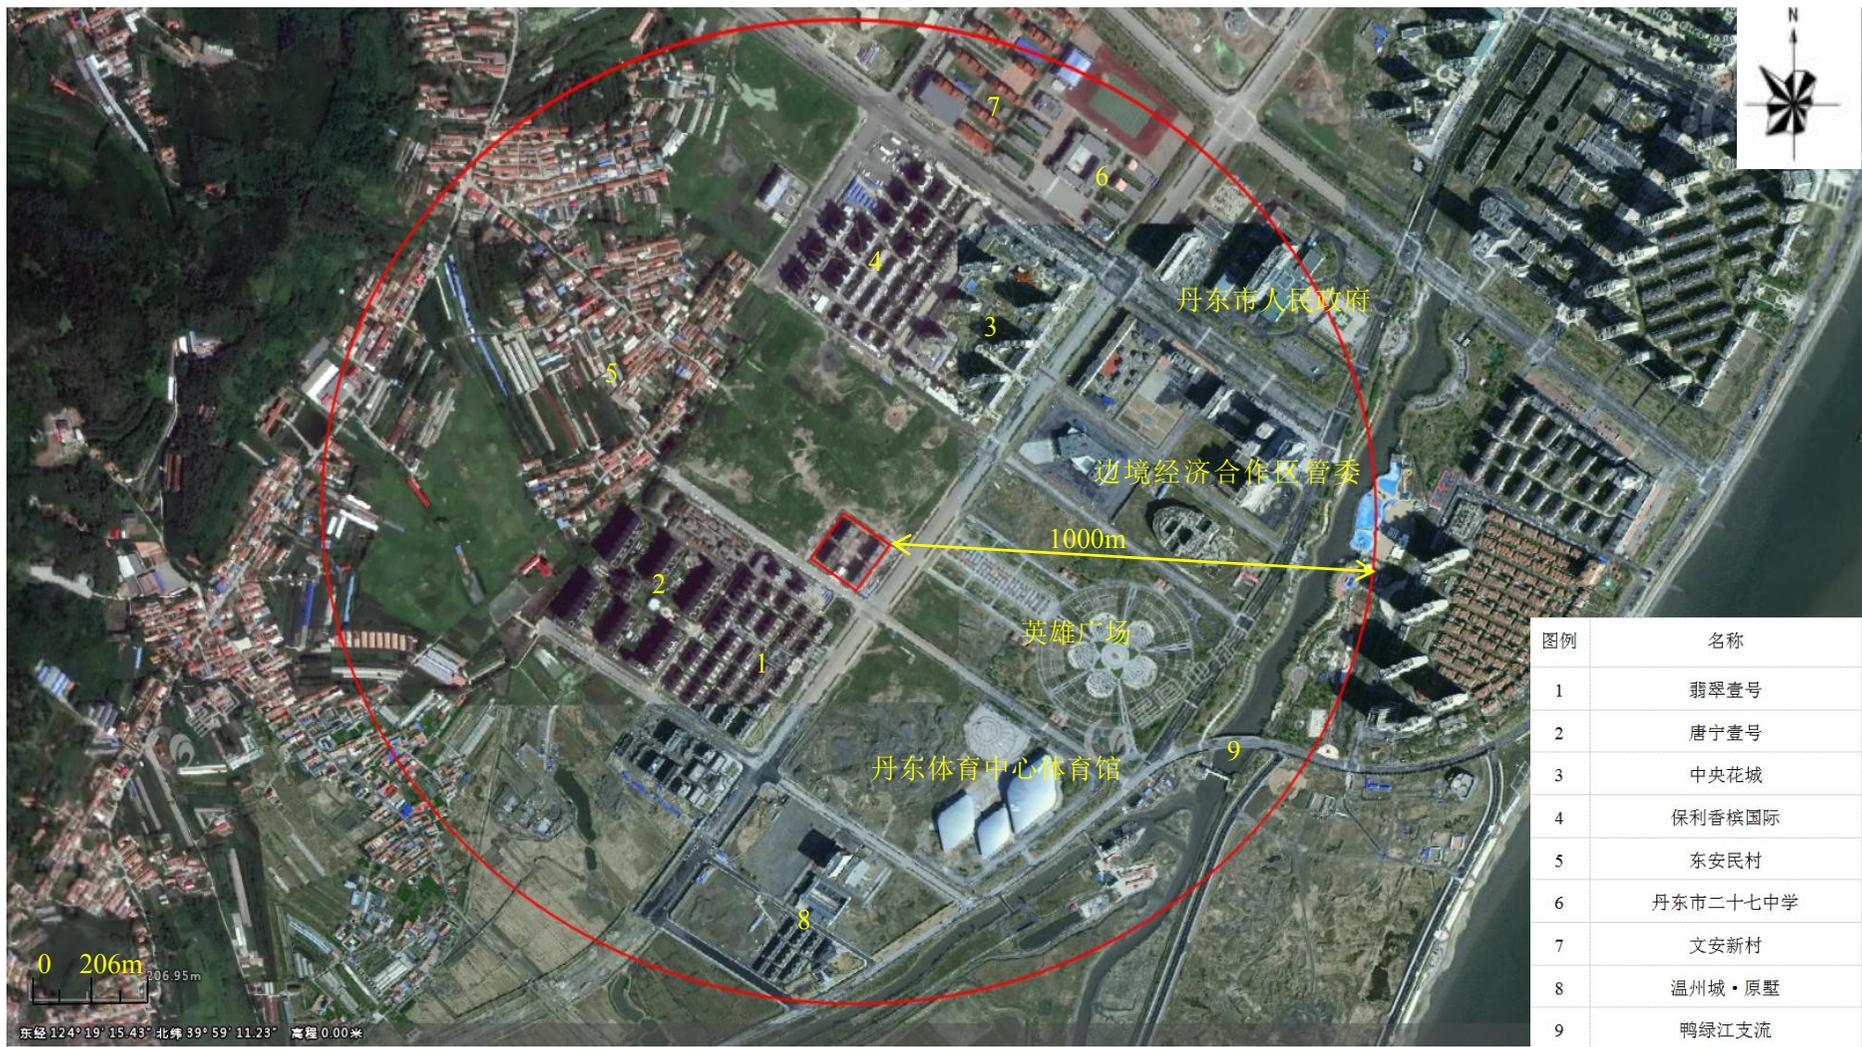
图 2.4-1 地块 1 公里范围敏感目标分布

根据项目场地情况，本次重点调查了场地周边的环境敏感目标，调查内容主要包括社会关注区、人口集中居住区等敏感目标。根据环境敏感目标调查结果，在项目周边无人文景观、名胜古迹、军用设施等敏感保护目标，本项目地处调查范围主要环境保护敏感目标是人口集中居住区等。地块周边1km范围内环境保护目标见表2.4-1，环境保护目标分布图见图2.4-1。

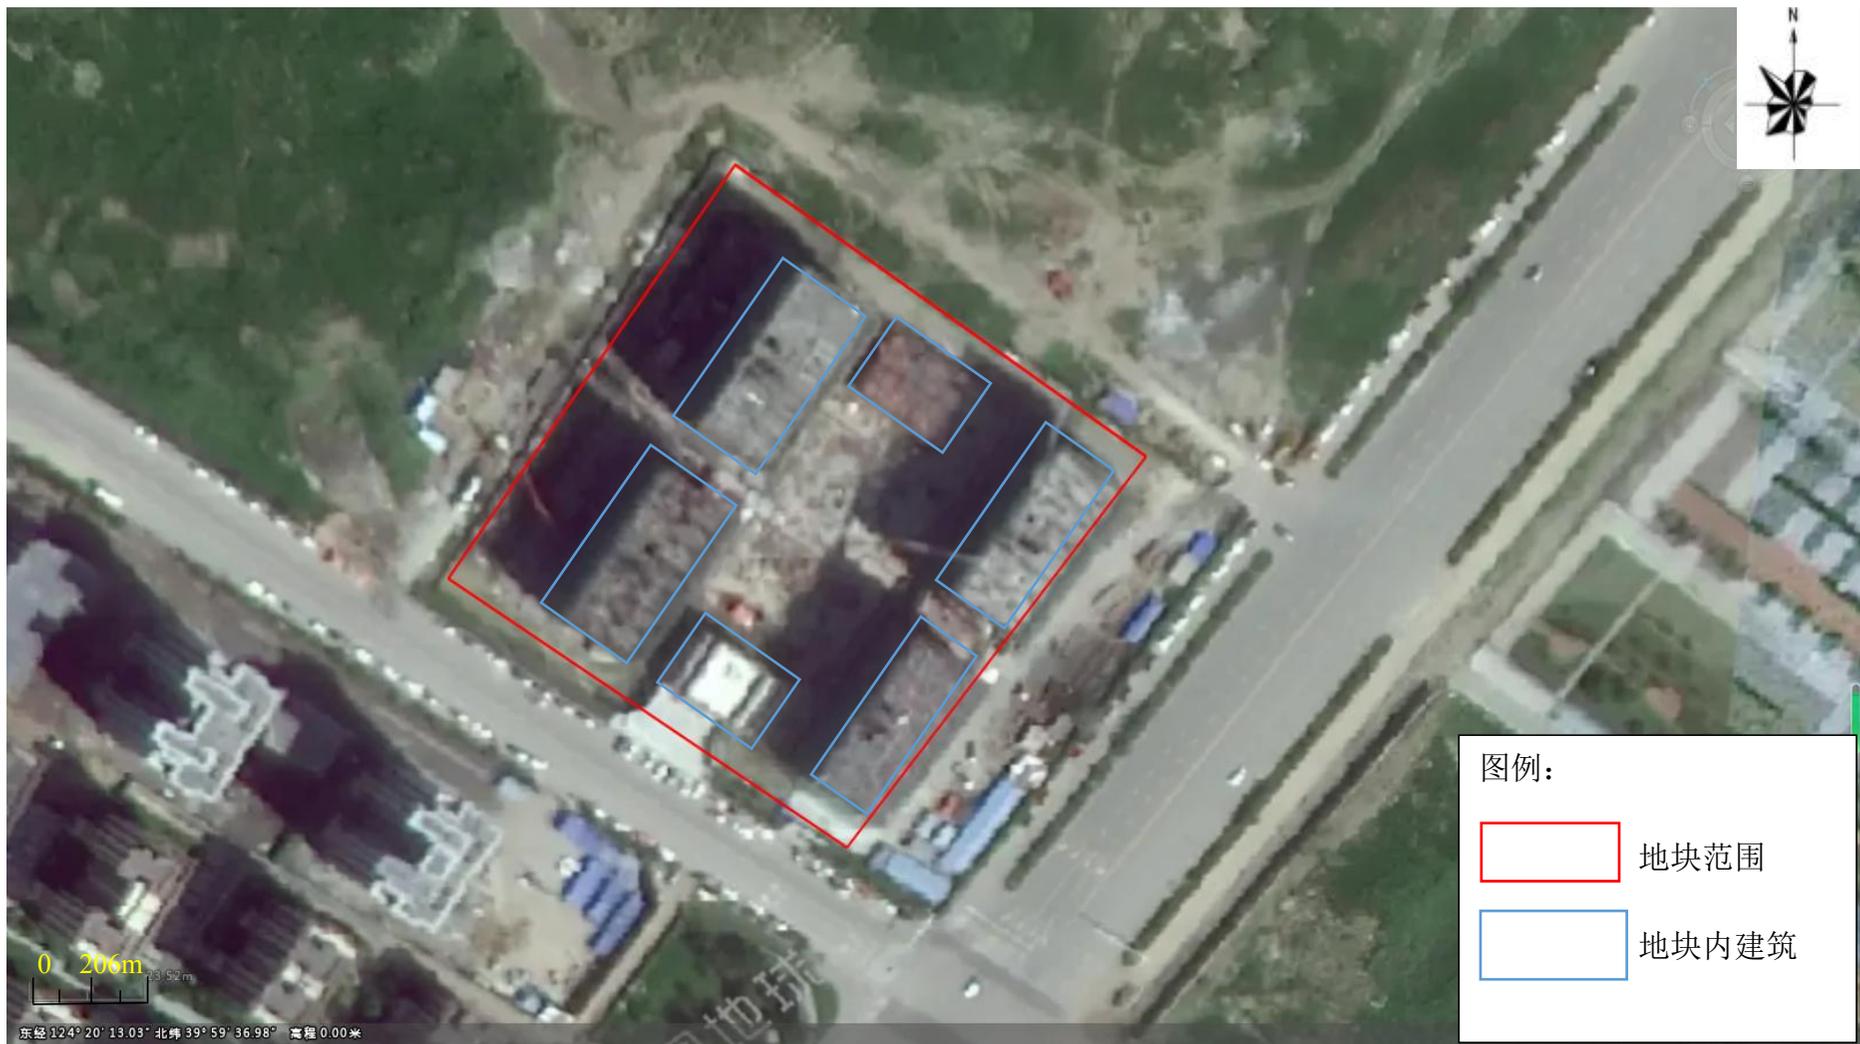
图 2.5-1 地块内土地利用现状分布图

经现场踏勘该地块大致呈矩形，由 4 个拐点坐标组成，总占地面积为 12146m²。调查地块地处城市建成区，地势平坦，场地内现状为已建成富晟国际小区 6 栋楼体，地面除绿化带均已硬化。块内无工业废水和雨水输送管线、渗坑、水塘、储存池；无产品、原辅材料、油品的地下储罐、输送管线；无危险化学品、危险废物等有毒有害物质储存或堆放。地块内裸露土壤无明显颜色异常、油渍等污染或化学腐蚀痕迹，无恶臭、化学品、刺激性等异常气味。地块内土地利用现状见图 2.5-1。

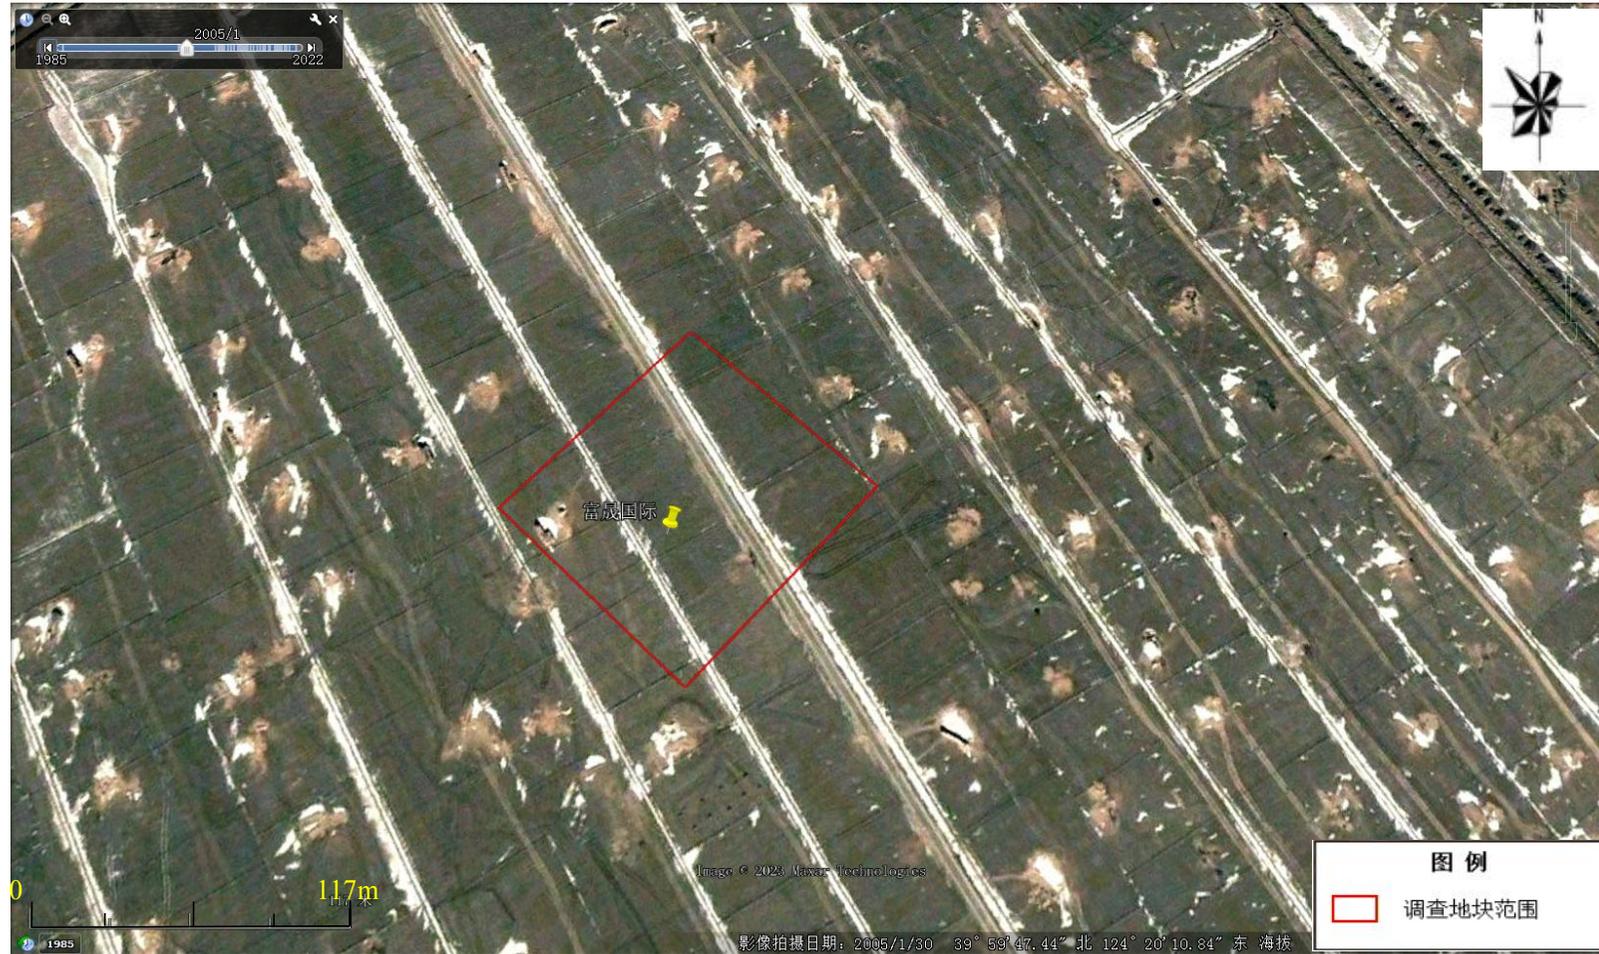
地块历史影像来源于 Google Earth 卫星图片，拍摄时间为 2005 年 1 月 30 日，通过影像图片可知地块内耕地

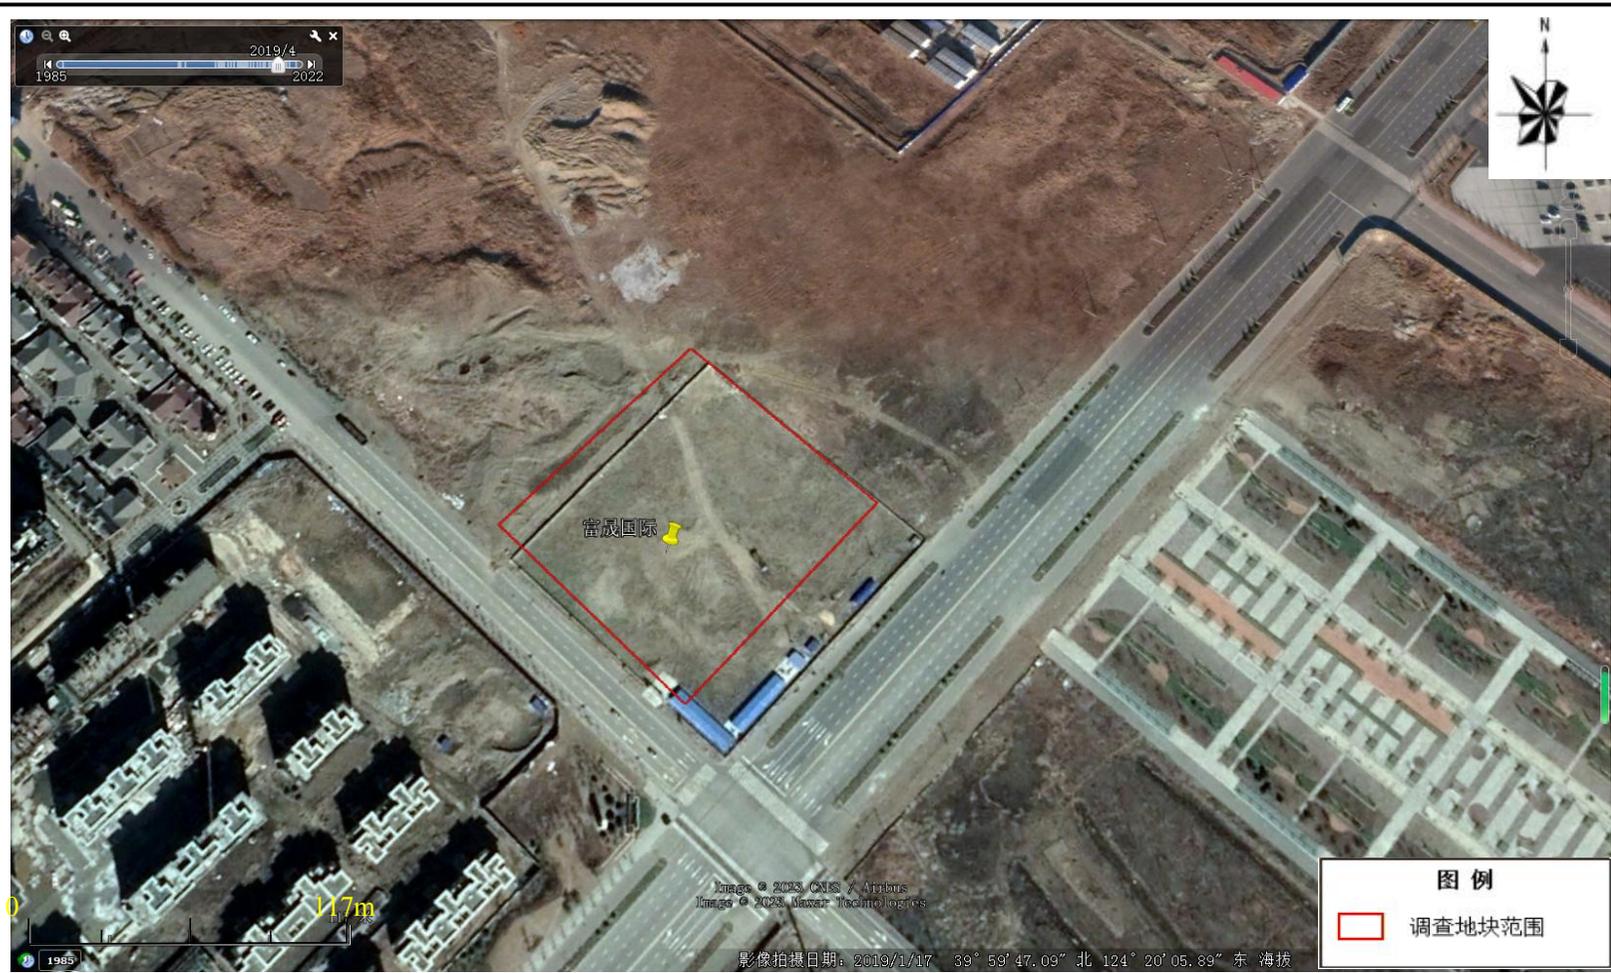
地块历史影像来源于 Google Earth 卫星图片，拍摄时间为 2019 年 1 月 17 日，通过影像图片可知地块内空地，临时搭建施工彩钢房，通过影像图片可知地块相较于 2018 年无明显变化

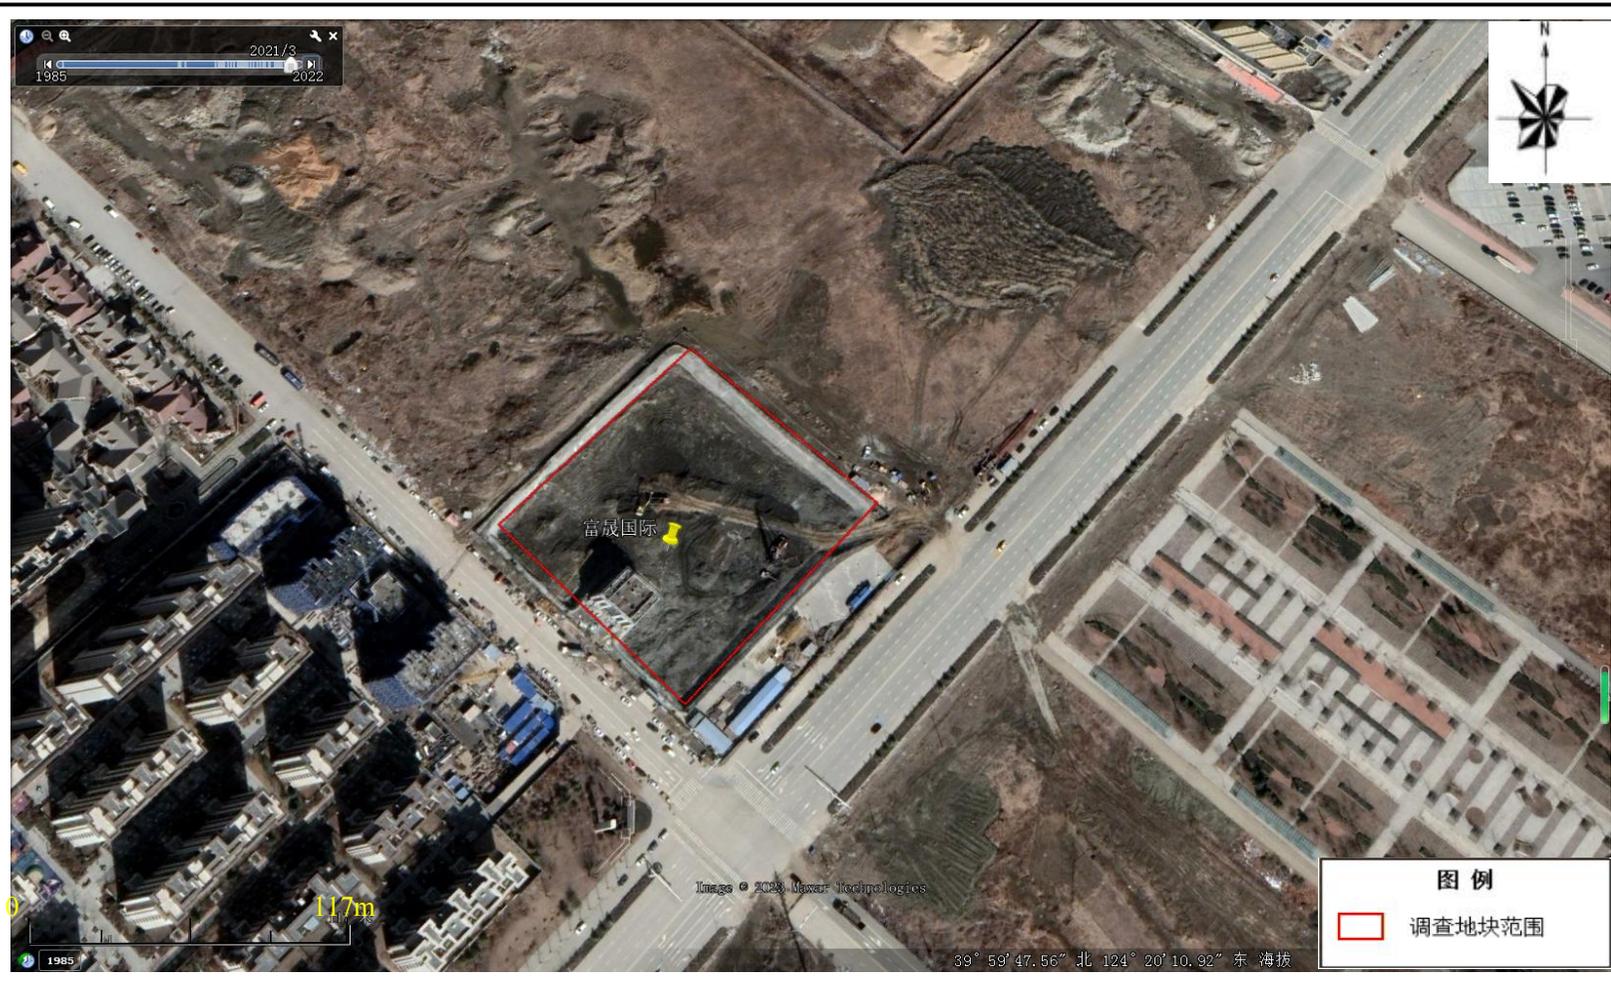
地块历史影像来源于 Google Earth 卫星图片，拍摄时间为 2021 年 3 月 6 日，通过影像图片可知地块开工建设，临时搭建施工彩钢房，通过影像图片可知地块相较于 2020 年已开始建设

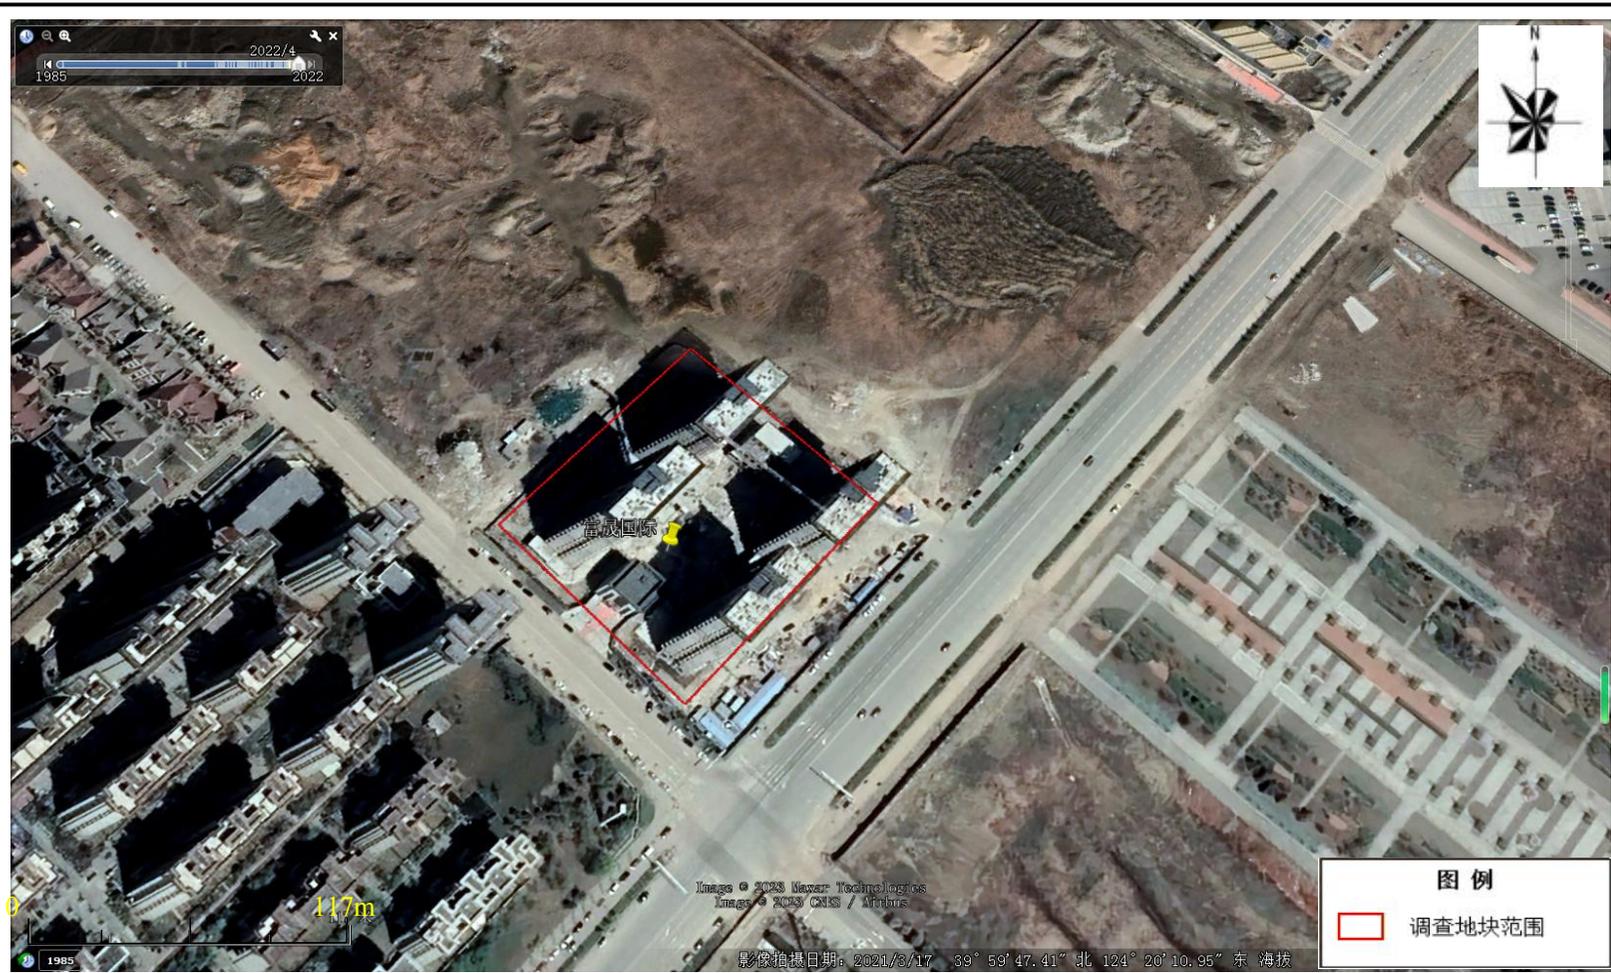
地块历史影像来源于 Google Earth 卫星图片，拍摄时间为 2022 年 3 月 17 日，通过影像图片可知地块开工建设，主体楼体已建设完成，临时搭建施工彩钢房，通过影像图片可知地块相较于 2021 年已开始建设，主体楼体已建设完成

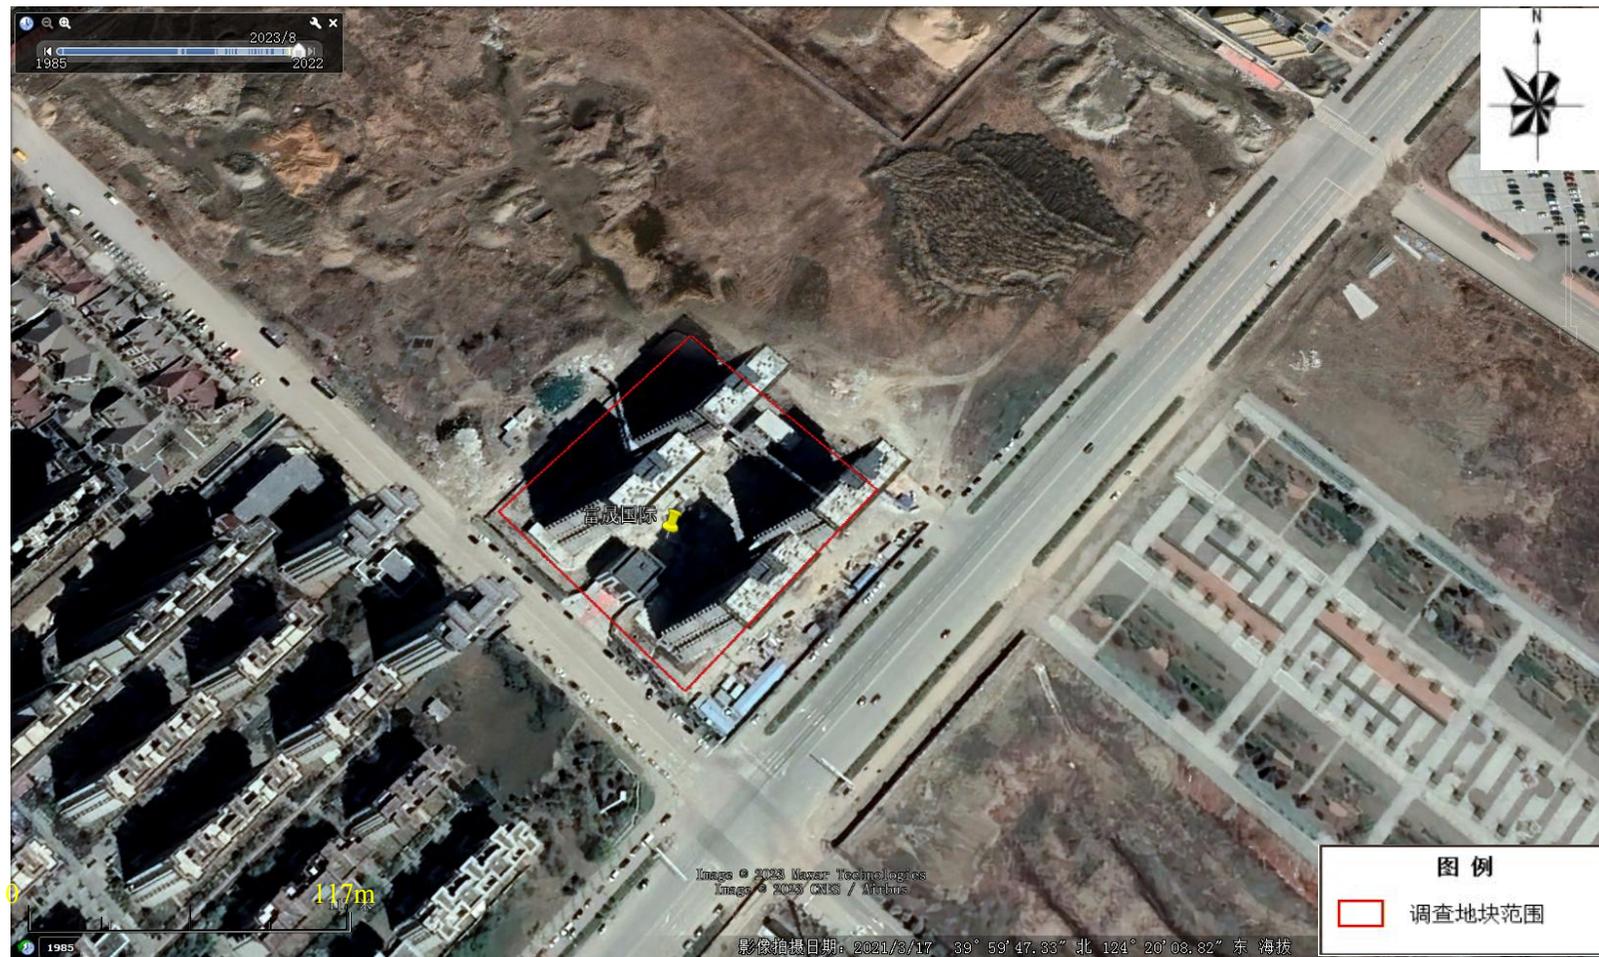
地块历史影像来源于 Google Earth 卫星图片，拍摄时间为 2023 年 8 月 17 日，通过影像图片可知地块主体楼体已建设完成，通过影像图片可知地块相较于 2022 年无明显变化

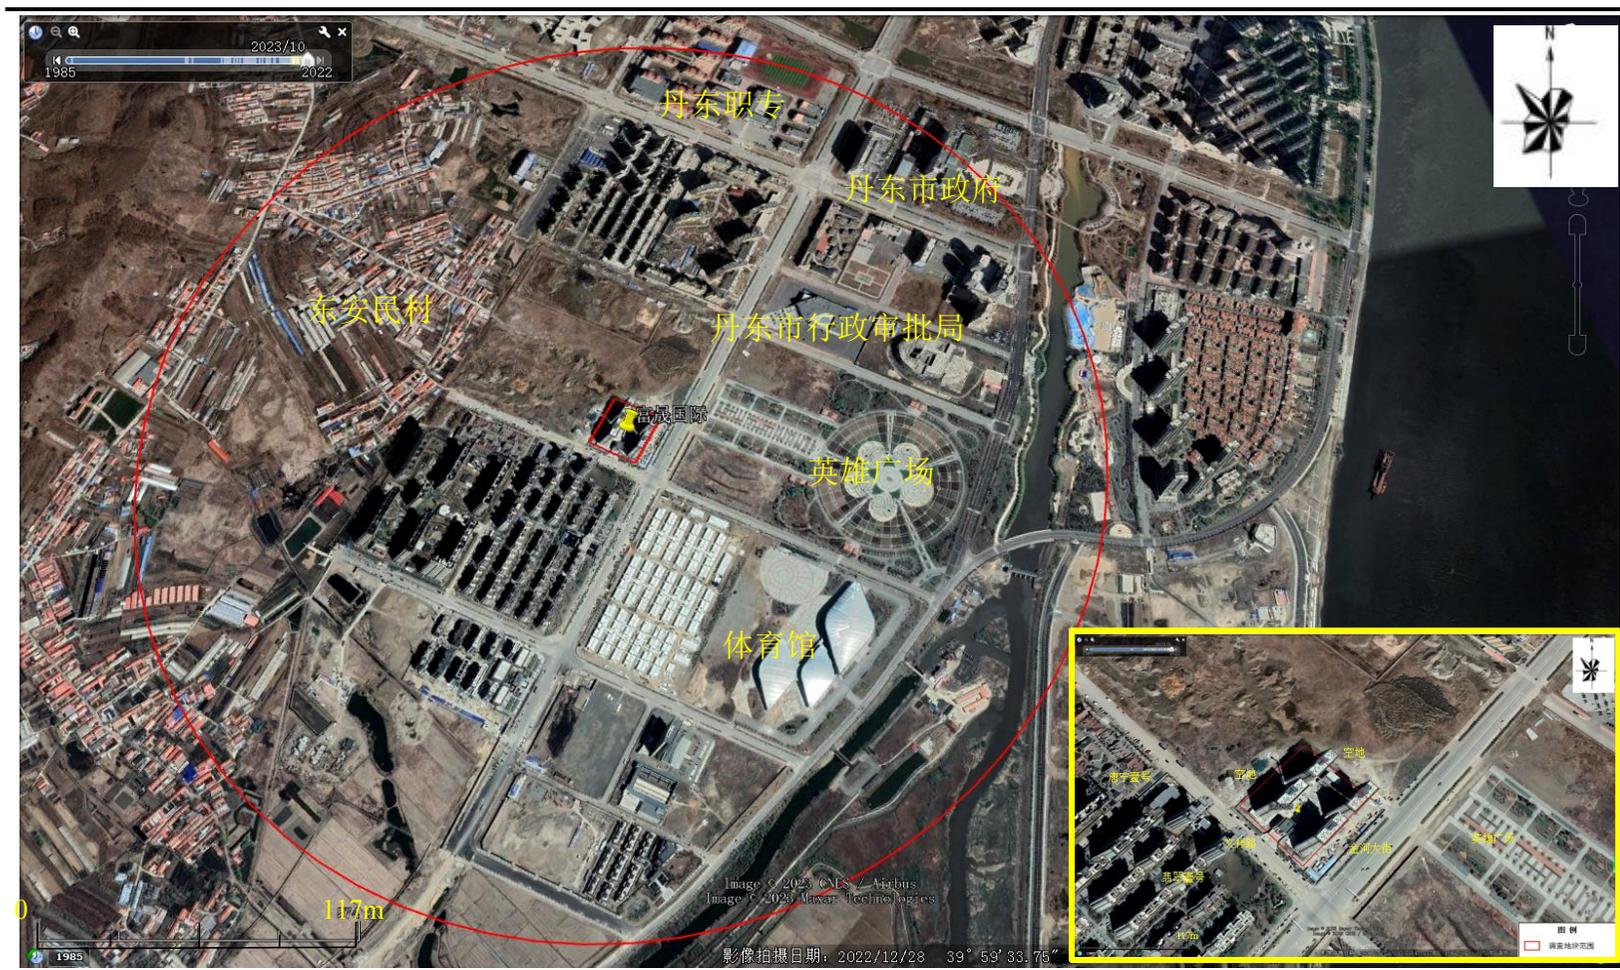
地块历史影像来源于 Google Earth 卫星图片，拍摄时间为 2023 年 8 月 17 日，通过影像图片可知地块东侧为闲置空地和金河大街、南侧为金河大街和文祥路交汇、西侧为文祥路、翡翠壹号 and 唐宁壹号、北侧为闲置空地，通过影像图片可知地块相较于 2022 年无明显变化，1 公里范围其他无明显变化
